## 최근 5년간(2019~2023) 2월 중 해양사고 현황

## 주요 사고 사례

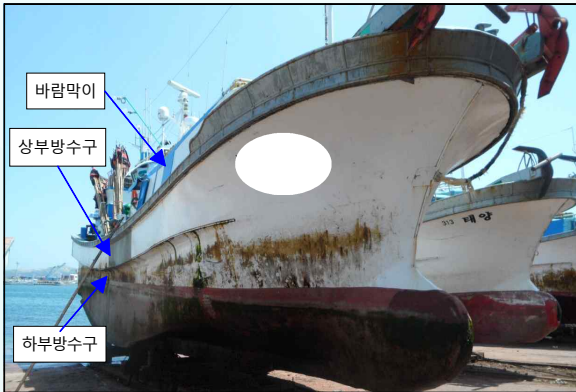
<p>[A호 전경]</p> </div> <div>

사건 개요	선박	A호: 어선, 29톤, 길이 21.59미터, 디젤기관 446kw 1기
	일시	2019. 2. 13. 05:35경
	장소	제주도 마라도등대로부터 176도 방향, 199마일 떨어진 해상
	피해 상황	선장 K가 사망하고, A호는 전복된 상태로 표류하다가 침몰
날씨	날씨	맑은 날씨(시정 약 2해리), 북동풍 초속 12~16미터, 파고 약 3~4미터
	원인	이 전복사건은 A호가 투승작업을 하며 항해하던 중 동조 횡요가 발생할 가능성이 높은 주기인 약 5초, 파고 약 4m인 추종 사파를 조우하여 약 16.2㎡의 해수가 난간을 넘어 갑판으로 유입된 후 선체가 복원정 소실각도 (28도)에 가깝게 기울어 직립상태로 복원하지 못한 상태에서 해수가 기관실로 유입되며 복원력을 상실하여 발생한 것이나, 선박 소유자가 하부 방수구 및 기관실 출입문에 대한 관리를 소홀히 한 것도 일부 원인
	교훈	<ul style="list-style-type: none"> <li>○ 선박 소유자는 <b>방수구</b>의 막힘을 <b>확인</b>하여야 하고, <b>정비</b>를 방해하는 시설물을 설치하여서는 아니 된다.</li> <li>○ 갑판의 폭이 확장된 선박의 선장은 <b>선형</b>이 가지는 <b>복원성 한계</b>에 <b>유의</b>하고, 좌우 경사가 없는 상태로 선박을 운항하여야 한다.</li> <li>○ 선장은 유의파고 2배 높이의 <b>최대파고</b>를 <b>조우</b>할 수 있음에 <b>유의</b>하고, 거친 해상 상태에서는 <b>갑판상 개구부</b>를 반드시 <b>폐쇄</b>하여야 한다.</li> </ul>
	관련 사진	<div>

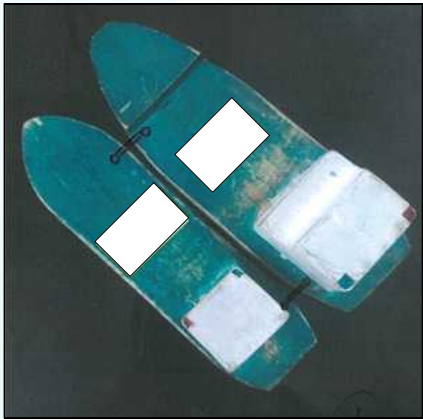
<p>[주선과 종선 결합모양]</p> </div> <div style="text-align: center;">

사건 개요	선박	B호: 어선, 27톤, 길이 21.38미터, 디젤기관 255kw 1기
	일시 장소	2021. 2. 19. 20:34경 부산광역시 기장군 고리에서 115도 방향, 2.4해리 해상
	피해 상황	선체가 침몰하고 연료유 일부 해상유출
	날씨	맑은 날씨, 시정 양호, 남서풍 초속 4~6미터, 파고 약 0.5미터
원인	<p>이 사건은 기상이 악화되는 상황에서 기선권현망* 선단의 주선과 종선이 접현·결합한 상태로 무리하게 항해하면서 양선을 연결한 계류줄이 풀리면서 주선이 파도에 복원력을 상실하여 전복</p> <p>* 기선권현망 : 바다에서 어선 두척이 어구를 같이 끌어당기는 쌍끌이 표층끌그물의 일종 (아래 조업모식도 참조, 우리나라 멸치 어획량의 약 60%)</p>	
교훈	<ul style="list-style-type: none"> <li>○ 두 선박이 접현·결합 상태로 운항하는 경우, 두 선박을 연결한 <b>계류줄의 상태</b>를 철저히 점검하여 줄이 풀리는 것을 예방하여야 한다.</li> <li>○ 두 선박을 연결하는 <b>계류줄</b>은 결속력 증대와 계선주에서 벗겨짐을 막기 위해 최소 <b>3회 이상 계선주에 감아야</b> 하고, 팔자(8) 모양으로 줄 방향이 엇갈리게 하여야 한다.</li> <li>○ 선수와 선미 두 곳에 계류줄을 묶는 경우, 힘의 균형 유지를 위해 <b>계류줄을 고정하는 두 곳의 줄은 그 굵기가 같아야</b> 한다.</li> </ul>	
관련 사진	<div style="display: flex; justify-content: space-around;"> <div style="text-align: center;">
