최근 5년간(2020~2024) 5월 중 해양사고 현황

주요 사고 사례

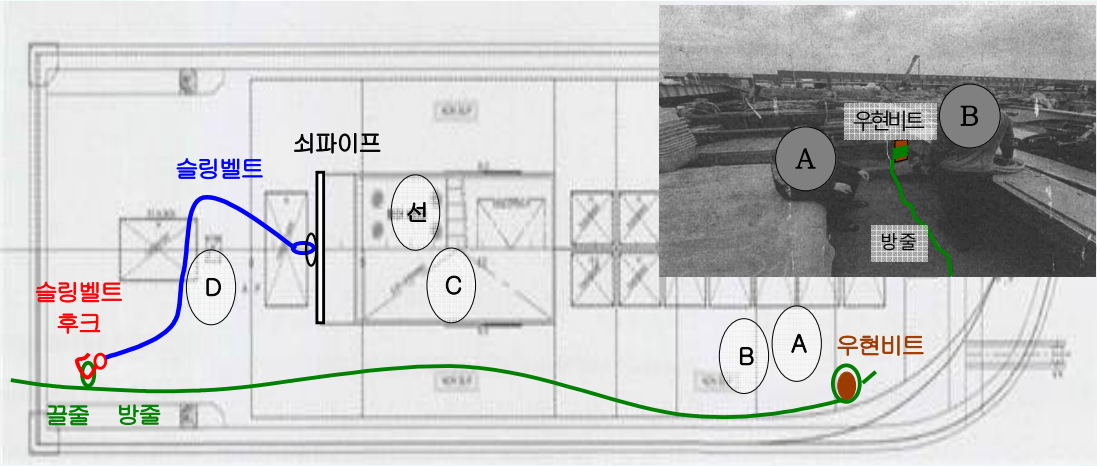
<p>[은성호 끌줄 연결방법 및 사고상황 재현]</p>

사 건 개 요	선박	A호 : 어선, 7.93톤, 길이 12.90미터, 디젤기관 420킬로와트 1기
	일시 장소	2021. 5. 31. 09:00경 전라북도 군산시 어청도 남서쪽 약 24해리 해상
	피해 상황	선원 K 사망, 선원 L 중상
	날씨	맑은 날씨, 시정 좋음, 북서풍 초속 6~8미터, 파고 약 1.0미터
원인	A호가 예망 중 주기관을 정지하였다가 다시 작동하는 과정에서, 선장이 끌줄 연결상태 확인을 소홀히 하고 위험한 장소에 있는 선원들을 안전한 장소로 이동하도록 조치하지 아니한 채 주기관을 사용하자 끌줄 장력을 견디지 못한 목재비트가 뽑히며 인근 선원들을 가격하면서 발생	
교훈	<ul style="list-style-type: none"> ○ 선장은 어구 예망 도중 부득이하게 주기관을 정지하여 예망 장력에 변화가 생긴 경우 주기관을 다시 사용하기에 앞서 끌줄 등 어구줄의 연결상태를 면밀히 확인하여야 하고, 예망을 재개할 때는 장력의 변화가 급격히 발생하지 않도록 서서히 주기관을 사용하여야 한다. ○ 선장은 예망을 하기 전에 선원들이 안전한 장소에 있는지 여부를 확인하여야 하고, 선원은 예망 중 특별한 이유가 없는 한 장력이 걸리는 어구줄이나 예망 설비가 있는 장소로 부터 안전거리를 확보하여야 한다. 	
관련 사진
