최근 5년간(2020~2024) 6월 중 해양사고 현황

□ **[현황] 최근 5년간 6월의 해양사고는 평균 249건 발생(월평균 251건)**

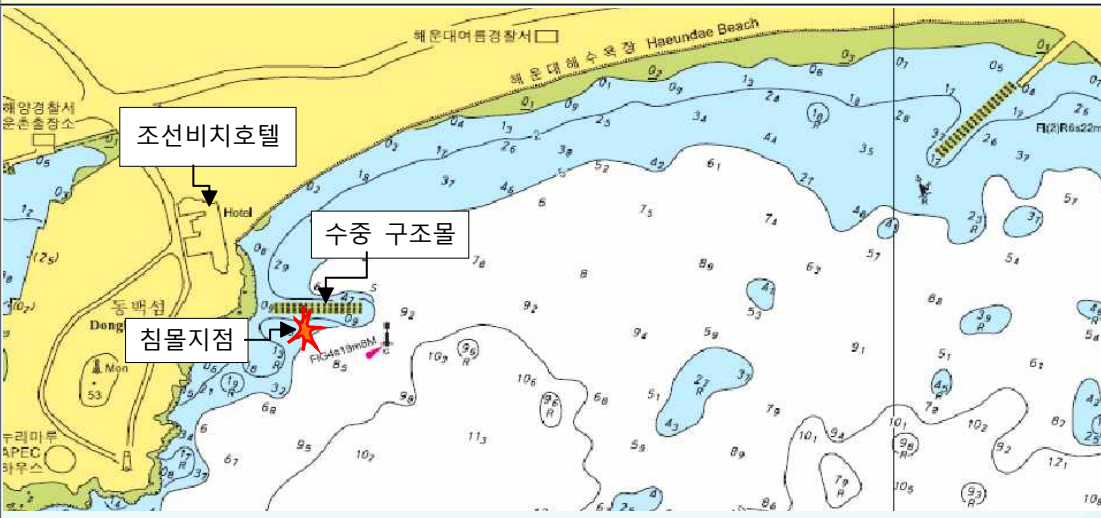
사건개요	선박	A호: 모터보트, 9.5톤, 길이 11.00미터, 디젤기관 325킬로와트 2기
	일시 장소	2018. 10. 23. 14:15경 부산광역시 동백섬 해상구조물(인어상) 전면 150미터 해상
	피해 상황	선체 파공 및 침몰
	날씨	맑은 날씨, 시정 3마일, 북동풍 초속 4~6미터, 파고 0.5~1.0미터
원인	이 침몰사건은 A호가 해역정보 확인을 소홀히 하여 해운대해수욕장의 모래유출 방지용으로 설치된 수중 구조물의 위로 항로를 설정하여 항해를 함으로써 수중 구조물에 선체가 접촉되면서 심하게 파손되어 발생한 것이다.	
교훈	<ul style="list-style-type: none"> ○ 선장은 운항지역에 대한 해도 등 제반 정보를 정확히 파악하여 안전한 항로를 설정하여 항해하여야 한다. ○ 수상레저기구 활동구역에 있는 수중 구조물 등 육안으로 쉽게 식별되지 않는 항해 장애물에 대해서는 항해 지식이 다소 부족한 운항자라도 쉽게 이를 인지할 수 있도록 추가적인 안전표시를 할 필요가 있다. ○ 섬 또는 연안 가까이 항해할 때에는 수중 암초, 저수심대 등이 많이 존재하므로 가급적 저속으로 운항하여야 한다. 	
관련 사진

<p>[A호 침몰지점, 수중 구조물 및 등부표 위치]</p>

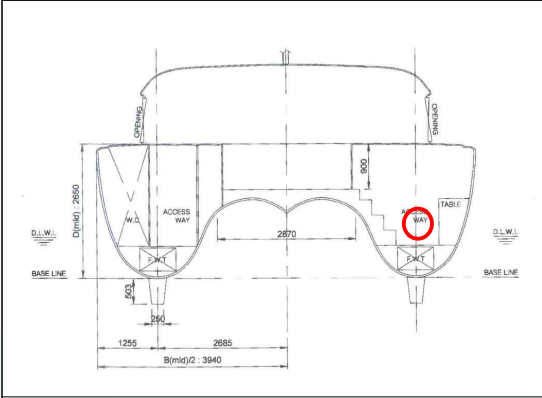
사건개요	선박	B호 : 수상레저기구, 19톤, 13.96미터, 디젤기관 36킬로와트 2기
	일시	2021. 8. 11. 16:30경
	장소	제주도 서귀포시 범섬 북단으로부터 030도 방향, 0.5마일 해상
	피해상황	B호 우측 현창 수리
원인	날씨	흐린 날씨, 시정 약 3마일, 북풍 초속 6~9미터, 파고 약 2.0미터
	원인	이 전복사건은 수중레저기구인 쌍동선 B호 수중레저사업자가 안전점검을 소홀히 하고, 선장이 출항 전 점검 및 비상설비 보관 장소 숙지를 소홀히 함으로써 수중레저활동자를 태우고 항해 중이던 이 선박이 노후 및 부분 손상 등으로 강도가 약해져 있던 선체 외판의 현창 유리가 파도 또는 강한 충격을 동반하지 않은 해상 부유물과 부딪쳐 탈락하며 우측 동체 내부로 해수가 유입된 후 복원력을 상실하여 발생한 것
교훈	교훈	<ul style="list-style-type: none"> ○ 선장은 출항 전 선박의 상태를 점검하고 문제가 있는 경우 필요한 조치를 하여 선박이 안전한 상태로 출항하도록 하여야 하며, 비상설비의 작동법과 비치 장소를 명확하게 숙지하여 필요시 즉각적인 비상대응을 할 수 있도록 하여야 한다. ○ 수중레저사업자는 안전한 수중레저활동을 위해 승선정원을 준수하고, 수중레저기구, 수중레저장비, 수중레저시설 등의 안전점검을 철저히 하여야 한다. ○ 선장은 출항 전 선체의 개구부, 현창 등의 폐쇄 장치가 정상적으로 기능하는지 반드시 확인하여야 한다.
관련 사진	관련 사진	<div>

<p>[중양횡단면도] (붉은색 표시가 사고현창 위치)</p> </div> <div>

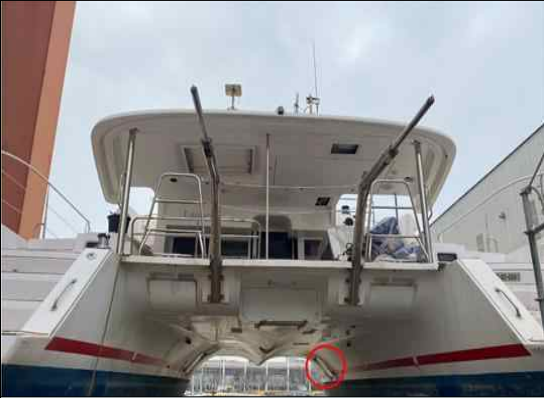
<p>[사고 현장 모습] (사고 후 수리한 사진)</p> </div>
