최근 5년간(2019~2023) 3월 중 해양사고 현황

1. 어선 C호 · 일반화물선 D호 충돌사건

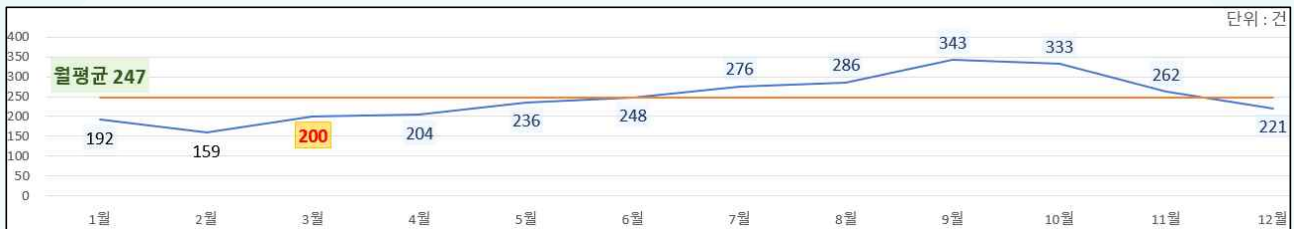
□ [현황] 최근 5년간 3월의 해양사고는 평균 200건 발생(월평균 247건)

- (사고유형별) 주요사고*는 연평균 충돌 19.6건(9.8%), 안전사고 12.2건(6.1%), 전복 8.4건(4.2%), 화재·폭발 8.2건(4.1%), 침몰 3.6건(1.8%) 순으로 발생

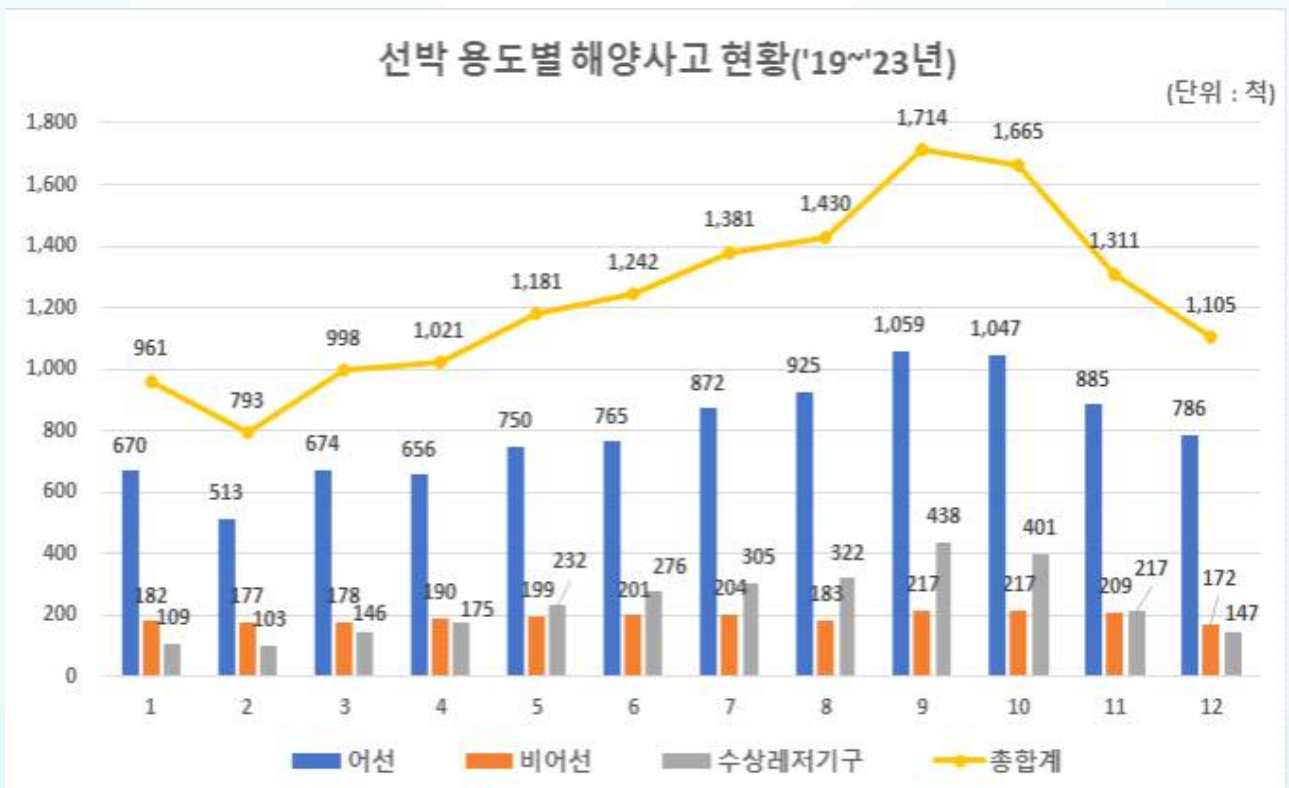
2. 선박종류별 해양사고 현황

- (선박종류별) 어선 157.6척(67.6%), 수상레저기구 31.6척(13.6%), 예인선 10.8척(4.6%), 화물선 10.4척(4.5%), 유조선 7.2척(3.1%), 여객선 2.8척(1.2%) 순
