최근 5년간(2019~2023) 5월 중 해양사고 현황

□ [현황] 최근 5년간 5월의 해양사고는 평균 236건 발생(월평균 247건)

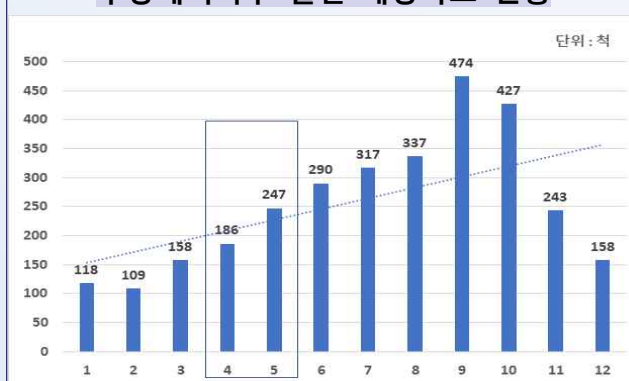
수상레저기구 월별 해양사고 현황

- (사고현황) 전월 대비 수상레저기구 사고 32.8%(186→247건) 증가, 최근 5년간 전체 수상레저기구 사고 중 기관손상 사고가 41%(1,172건)를 차지
 - 기관고장 사고의 경우 큰 파도나 암초 등 위험에 무방비로 노출되므로 전복, 침몰 등 2차 사고발생 위험이 높아짐
- (예방대책) 출항 전 연료유 잔량 및 연료공급 배관 상태 확인, 냉각수 순환 여부 등 냉각 계통 확인, 항행 중 육안 및 레이더 경계 철저

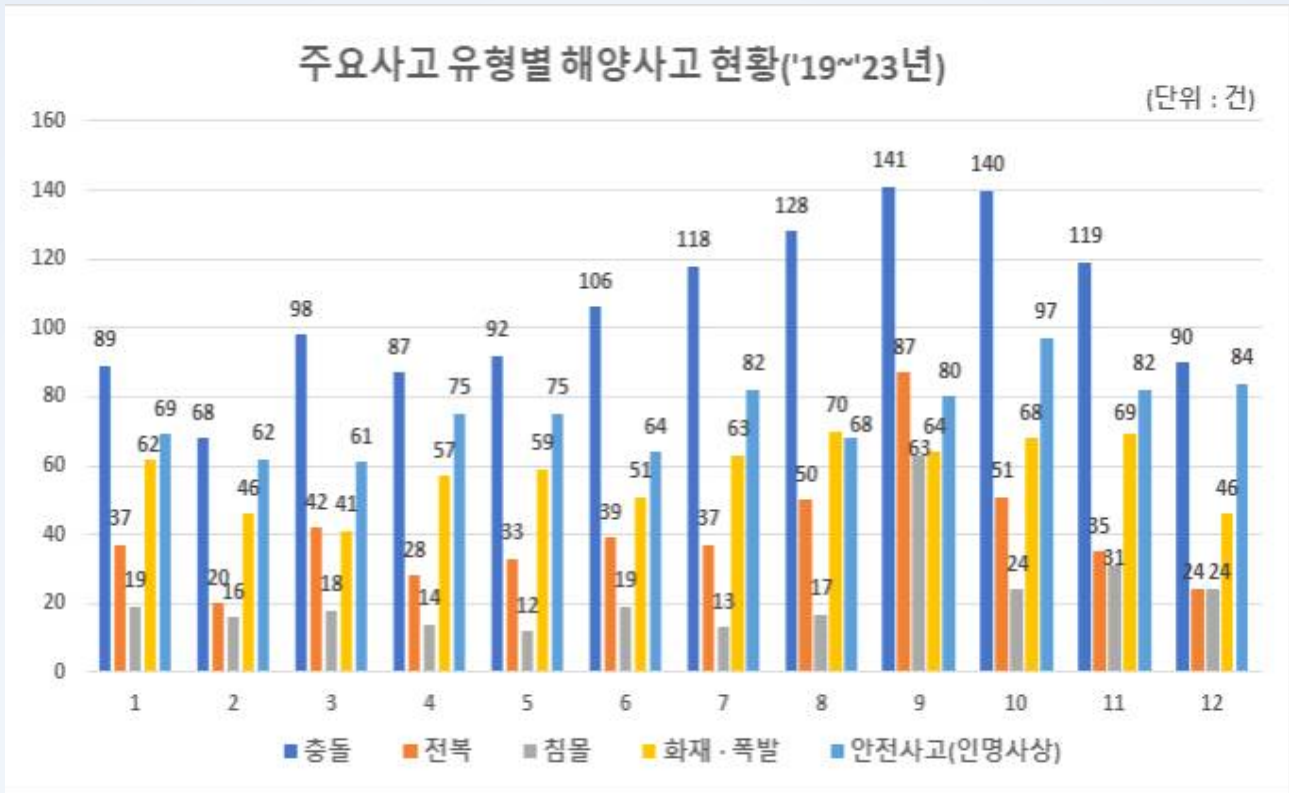
1. 사고유형별 해양사고 현황

- (사고유형별) 주요사고는 충돌 18건(7.8%), 안전사고 15건(6.4%), 화재·폭발 12건(5.0%), 전복 7건(2.8%), 침몰 2건(1.0%) 순으로 발생
- (선박종류별) 어선 162척(62.9%), 레저기구 49척(19.1%), 기타선 15척(5.9%), 화물선 10척(3.9%), 예인선 및 유조선 각 9척(각 3.4%), 여객선 4척(1.6%) 順
